Recommandations pour lutter contre les risques de condensations sous bacs métalliques

L'Agence Qualité Construction a souhaité examiner ces sinistres dans le cadre d'une étude menée à partir des rapports d'expertise collectés par le dispositif ALERTE. Cette étude conduit à la formulation de quelques rappels utiles pour les concepteurs et metteurs en œuvre de tels ouvrages, ainsi qu'aux maîtres d'ouvrages concernés. Ces rappels sont issus du DTU 40.35 (NF P 34-205) qui a été révisé en mai 1997 pour apporter des réponses techniques à cette pathologie.

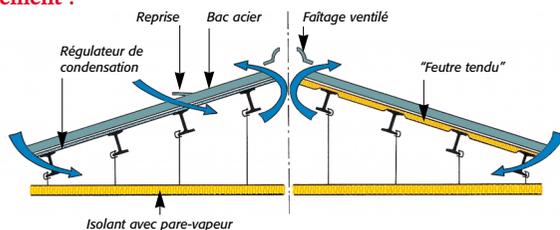
Les sinistres proviennent principalement :

- D'une mauvaise ventilation de l'espace situé entre la toiture et l'isolant :
 - Sections de ventilation mal calculées et non adaptées ;
 - Ventilation mal répartie et mal contrôlée qui entraîne une hétérogénéité du flux d'air en sous-face des versants ;
 - Orifices mal disposés.
- De l'absence de dispositifs permettant de réduire ou de réguler la condensation :
 - Absence de pare-vapeur ou pare-vapeur non continu sur la surface complète (mauvaise jonction des lés, percements, non recouvrement...), ou de perméance excessive ;
 - Bacs acier sans régulateur de condensation en sous-face (le régulateur peut être remplacé par un feutre posé sur pannes).

Le DTU propose deux solutions présentées sur le schéma ci-dessus. La qualité de l'ensemble de la technique dépend des interventions de l'entreprise de couverture et de celle de pose du plafond suspendu. En particulier, le maître d'œuvre doit s'assurer de la coordination des deux corps de métier.
